EFFECTO DE LA DESESTABILIZACIÓN DE LA CEMENTITA SOBRE EL DESARROLLO DE ALTOS NIVELES DE RESISTENCIA MECÁNICA EN ACEROS PERLÍTICOS

EFFECT OF CEMENTITE DESTABILIZATION ON THE DEVELOPMENT OF HIGH MECHANICAL STRENGTH LEVEL IN PEARLITIC STEELS

Mykhaylo Romanyuk¹, Elena Brandaleze¹

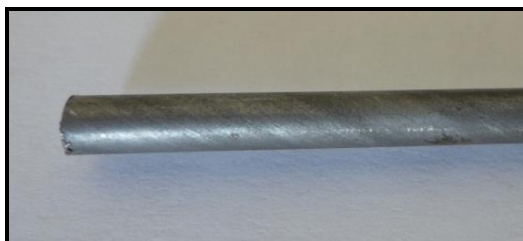
Fig. 1: Superficie de fractura del alambre A

Se seleccionaron para este trabajo alambres de acero de muy alto contenido de carbono (SAE 1080), trefilados a 3.25 mm de diámetro. Dichos alambres trefilados, si bien corresponden al mismo grado de acero y fueron procesados bajo las mismas condiciones, son de distinta procedencia. Posterior al proceso de trefilado, se someten a ensayo de torsión a rotura, para poder realizar el control de calidad del producto. Estos alambres presentan diferente comportamiento durante el ensayo de torsión: uno sufrió una fractura plana o normal (alambre A) y otro fractura delaminada (alambre B); estos se pueden observar en las Figuras 1 y 2.

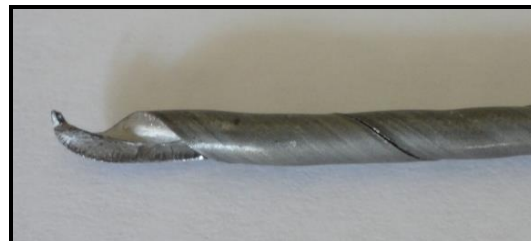
Fig. 2: Superficie de fractura del alambre B

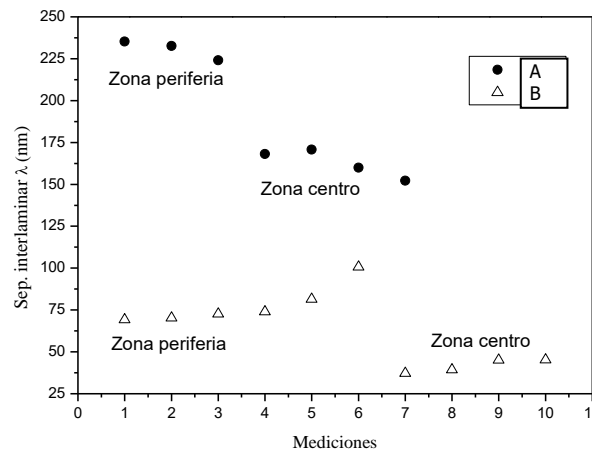
Fig. 8: Separación interlaminar λ - de las láminas de la perlita sobre las muestras transversales de ambos alambres A y B en la zona central y periférica del alambre

El fenómeno de rizado, identificado en ambas muestras, es más acentuado en la muestra de alambre A. En este caso se identificaron zonas localizadas en las que las láminas de cementita que se habían alterado considerablemente (incluso mostrando globulizado) indicando claramente la desestabilización y verificando junto a la presencia de fibras, descrita previamente, la mayor plasticidad del material A. El alambre B por su parte presenta menor afinamiento de las láminas de cementita y menor número de formación de fibras. Además, se nota una considerable fragmentación de las láminas de cementita mostrando esto una mayor resistencia a la deformación plástica. Los resultados de mediciones de espesor de láminas de Fe₃C realizados mediante SEM confirman lo mencionado (Figura 8).

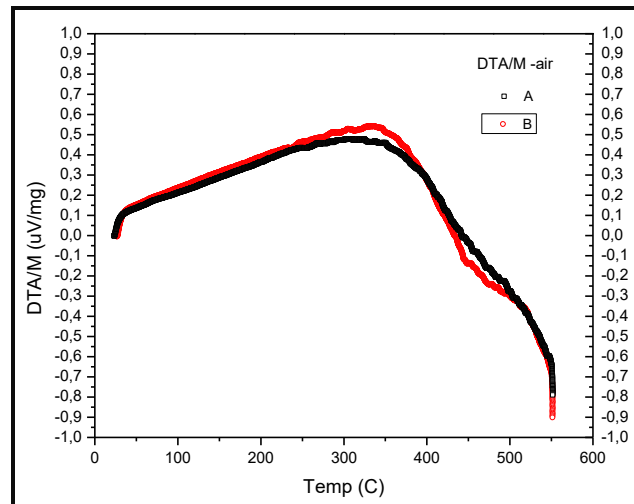
Fig. 9: Curva DTA de ambos alambres ensayados hasta 550°C en aire

Se efectúan los ensayos DTA y TG a bajas temperaturas, hasta 550°C en aire y N₂, debido a que durante el proceso de trefilado o "*cold drawing*" las temperaturas que se desarrollan no superan los 350°C. Por simplicidad se representa sólo la curva ensayada al aire para ambas muestras (Figura 9).

Analizando las curvas obtenidas para ambos alambres se verifica un comportamiento similar, como es de esperar. Sin embargo, en el material B se evidencia a temperaturas <400°C una levemente mayor liberación de energía durante el calentamiento. Este comportamiento del material B (delaminado) se observa en ambas atmósferas. Las ligeras transformaciones exotérmicas, en coincidencia con lo expresado por Sha & Guo (2009), indican la presencia de un proceso de precipitación. Los pequeños picos identificados a partir de los 235°C que se extienden hasta los 330°C pueden ser justificados a través de los desplazamientos internos de las vacancias y otros procesos difusivos presentes en el material como consecuencia de las perturbaciones termomecánicas que se presentan durante el proceso de trefilado. Además, en coincidencia con lo expresado por Zelin (2002), en el rango de temperaturas cercanas a 150°C – 175°C puede ocurrir la posible precipitación de los carburos épsilon (ϵ) por sobresaturación de C en la ferrita. Este hecho se fundamenta en que por desestabilización de las láminas de cementita (hecho comprobado mediante la observación con SEM y la determinación de separación interlaminar λ (nm) determinada por microscopía electrónica) se puede generar el fenómeno de difusión de C hacia las interfases cementita-ferrita. El carbono, difunde luego hacia sitios con defectos (vacancias o dislocaciones) en la ferrita. Cuando mayor es la fracción volumétrica de defectos, mayor proporción de C se acumulará promoviendo mayor posibilidad de formación de (ϵ). Esto se traduce en un mayor envejecimiento dinámico en el material.
